阿武山観測所で発生した小規模斜面崩壊に対する対策について

企画情報技術グループ 坂 靖範

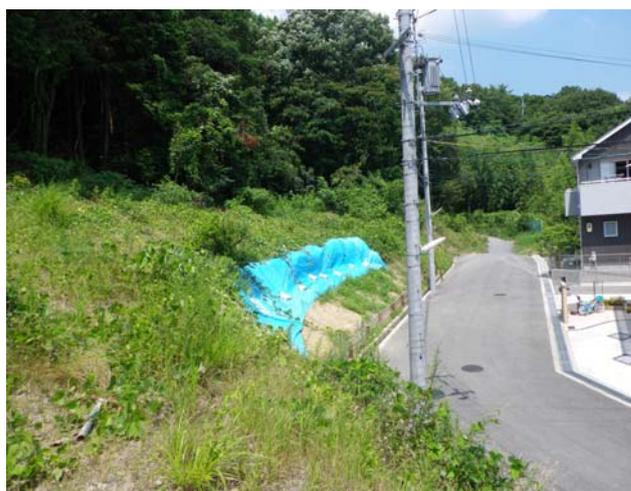
写真 1 崩壊斜面の状況

斜面崩壊の状況写真を写真 1 に示す。同写真より、斜面崩壊の規模の小ささが読み取れる。しかし、崩壊斜面前方約 6m には民家が建っており、地元住民の不安をあおる状態となっている。

写真にあるように、当該斜面前方には民家が写っているが、これはここ 3 年ほどの間に行われた造成によるものである。造成前の測量図面を見ると、当該斜面には小規模な沢地形が認められるが、造成後はその沢地形がなくなっており、造成時に埋められたものとみられる。このため、降雨時に地下水位が上昇し、間隙水圧の増加による有効応力の低下が発生し、斜面崩壊が発生したものと推定された。また後述するボーリング結果によると、埋め戻しに使われた材料は現場発生土で、その締め固めが十分行われていないものと推定された。

ブルーシートで覆われている部分が斜面崩壊を起こした箇所。写真撮影時には斜面は落ち着いている

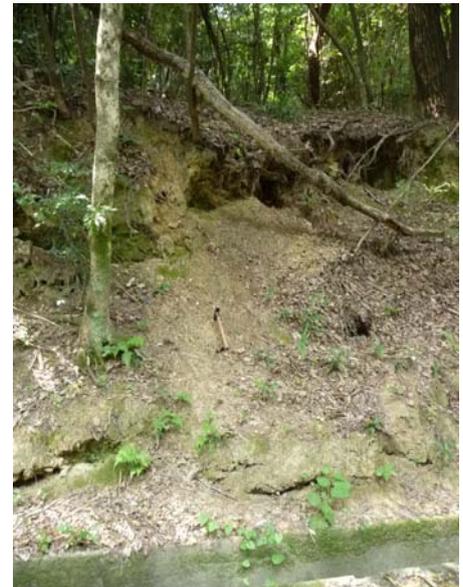
写真2 強風化して崩壊している丹波層群

地表面で観察される丹波層群は風化が非常に進行しており、ハンマーの軽打で容易に破砕することができる（写真2）。大阪層群は、切土法面中で観察され、粘性土により構成される。既往文献では、下位の丹波層群にアバットしている。完新世堆積物は、崖錘堆積物であり、沢地形を埋める形で分布しており層厚は2mを超える。

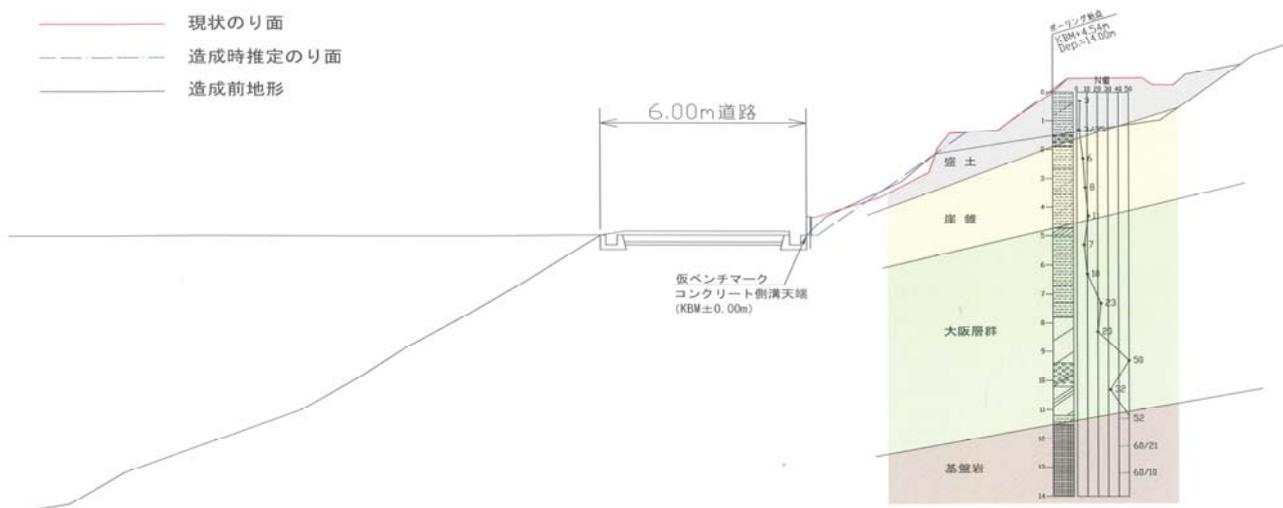
図1 想定地質断面図

調査ボーリングより想定される想定地質断面図を図1に示す。同図より、崩壊箇所では当初想定とおり盛土（埋め土）が施工されており、N値3回以下と非常に緩いものであった。盛土は、粘性土を主体としており、内部に木片等を含む。盛土の下位には層厚3m程度の崖錘堆積物が分布しており、N値は6～11回と粘性土としては比較

的硬質である。崖錘堆積物も粘性土を主体としている。崖錘堆積物の下位には大阪層群の粘性土・砂質土の互層が分布しており、ボーリングで確認された層厚は約 7m である。粘性土層のN値は 7～23 回と比較的硬質～硬質であり、砂質土層のN値は 20～50 回以上と中位～密な状態となっている。最下位には丹波層群の泥岩が確認されたが、ほぼ完全に破碎されておりコアは指圧により容易に潰せた。

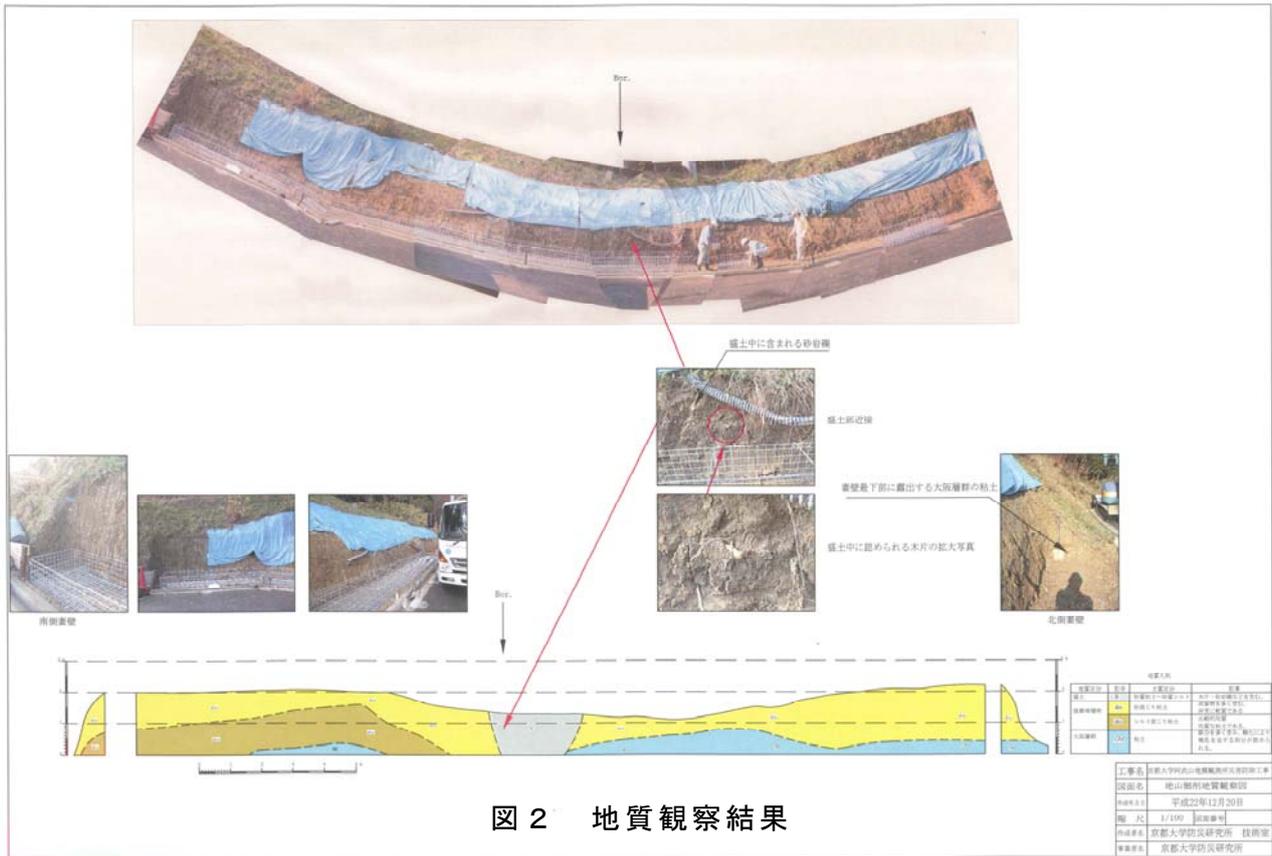
図2 地質観察結果

- ①崩壊斜面に分布する崖錘堆積物の層厚は、2m以上の部分が多く、粘性土の中に炭質物を多く含む部分とあまり目立たない部分に区分することができる。便宜上、炭質物を多く含む部分を新期の崖錘堆積物、それ以外の部分を古期の崖錘堆積物と区分した。全体的に褐色を呈している。
- ②切土最下部に大阪層群の粘性土の分布が認められる。大阪層群の粘性土は、崖錘堆積物とは事なり白色を呈しており、崖錘堆積部に比べ硬質である。
- ③旧沢地形部に盛土が行われている。盛土材は崖錘堆積物に比べ砂分が多く、その内部に木片や砂岩や泥岩の円礫等を含んでいる。
