# 観測データに不具合をもたらす機器の特定

京都大学防災研究所

技術室 小松信太郎

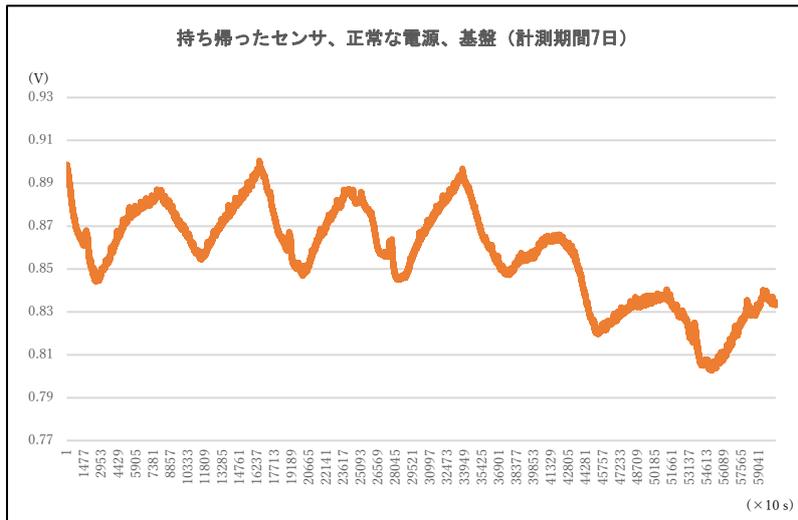
まず短期間（1日間）計測したが、いずれの組み合わせにおいても、ノイズが増大するなど、特に目立った変化、不具合は見られず、不具合のある機器の特定には至らなかった。

図1 持ち帰ったセンサの計測結果

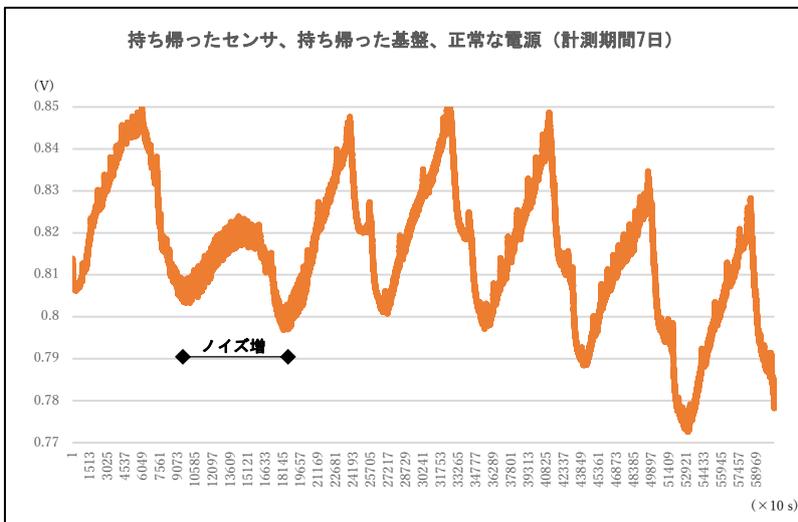
そこで、より長期間（7日間）計測したところ、②と③の組み合わせにおいて時系列の一部にノイズの増大が見られた（図2,3）。この結果から持ち帰った構成機器のうちセンサには不具合はなく、基盤および電源に不具合があることが判明した。

図2 持ち帰ったセンサ&基盤の計測結果

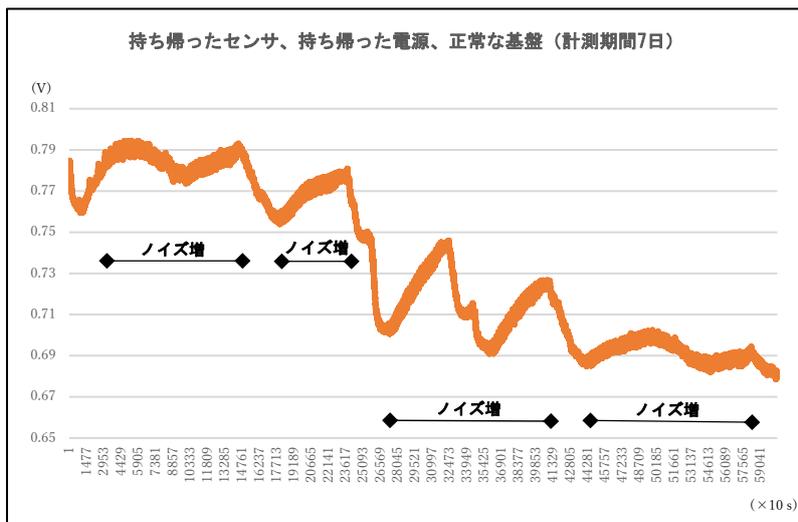
図3 持ち帰ったセンサ&電源の計測結果
