一等水準測量

技術室（火山活動研究センター）

1. はじめに

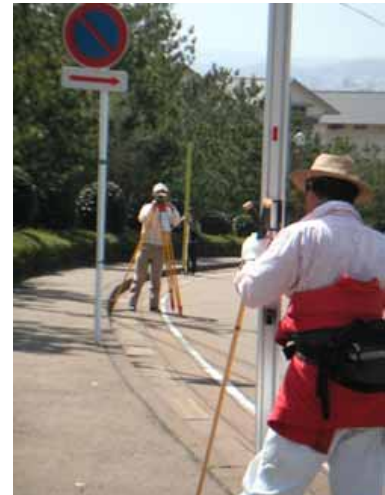
写真 1 水準測量風景

著者初体験となる 2005 年度の水準測量は、3月23日から4月15日までの期間に行われ、水準点整備等の事前準備を含め 18 日間、観測自体は天候を見ながら路線距離の合計 20[km]程度を実働約 9 日間で行った（写真 1）。

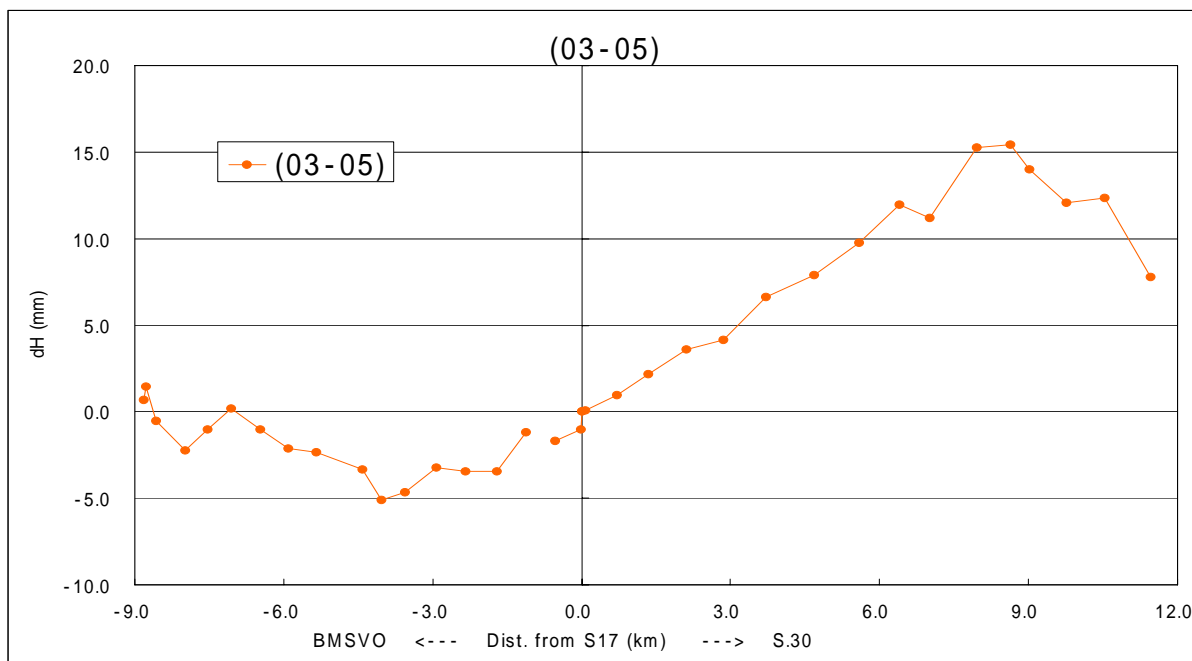
図3 水準点測量結果

水準測量の結果を図3に示す。S17を基準とした上下変動量（dH）のグラフである。前回（2003年）の測量時より、桜島北部の地盤が最大（S26'、S27）で約15[mm]隆起したことがわかる。

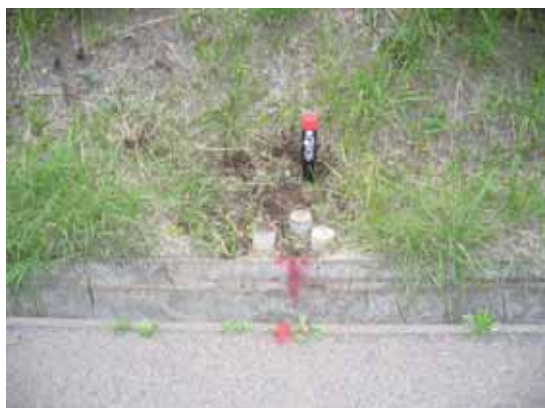
写真 2 水準点整

水準測量終了後に、今回の測量では使われなかった桜島内および島外の水準点（しばらく使われていないため工事などで壊されている点や、整備が必要な点）の整備と新点の設置を行った。水準点の整備では草刈や、火山灰に埋もれてしまった水準点の掘り起こし、標杭のなかった水準点に標杭や標識をとりつけた（写真2）。

他には写真 2 にも写っているような京大桜島方式というのがある。あらかじめ内径 10 ~ 15[cm]、長さ 40 ~ 50[m]、肉厚 5[mm]の硬質ビニールパイプ内に砂とセメントを練り合わせて入れたセメント柱を作っておく。

そのセメント柱にドリル方式と同様に直径約 1[cm]、深さ約 5[cm]の穴を開け、水準点標識を接着剤で固定する。次に、地面に 50[cm]程度の穴を掘って、栗石と捨てコンクリートで基礎を作り、用意していたセメント柱を埋め込む。さらにそのまわりをモルタルと栗石で固め、長めの自然石 4 個を保護石として埋める。桜島のように火山灰が降るところでは、セメント柱を地表より 10[cm]程度出しておかないと水準点が埋まってしまうこともある。

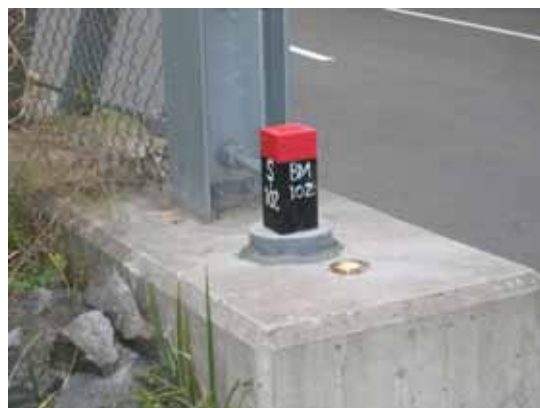
写真 3 新水準点の設置

次に、工事等で壊されてしまった水準点の設置を行った（写真3）。

今回の水準点設置は、道路沿いにあるコンクリートにドリルで直径約 1[cm]、深さ約 5[cm]の穴を開け、その穴に金属標識の足を打ち込んでまわりを接着剤で固めるドリル方式で行った。

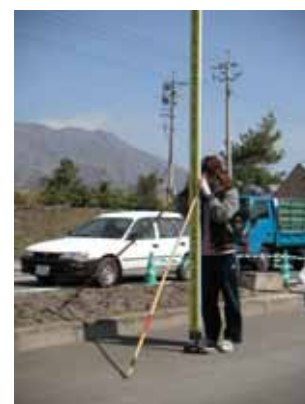
写真 4 初水準測量

最後に、水準測量を通して感じたことや思い出などを書こうと思う。水準測量デビューはもちろん標尺手からである（写真4）。

標尺の持ち運びは重くはないが3mと長いので、慣れるまでに少し時間がかかる。また標尺を片手で担いで、もう片方の手で標尺台と竹棒を持つのだが、2本の竹棒と標尺台を片手で握るのに、初日はたった2、3時間で手の握力がなくなってしまった。

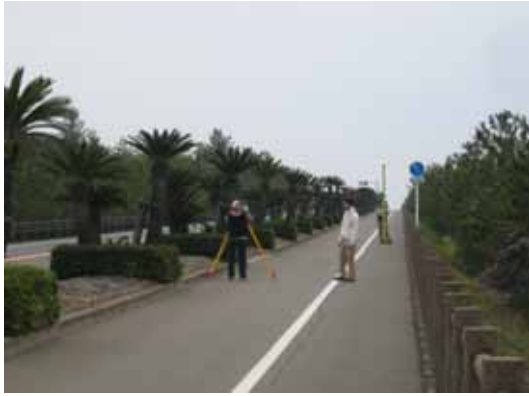
写真5 測量手の練習風景

すべての測量が終了してから、みなさんに付き合ってもらって1区間分だけ測量手の練習もした（写真5）。

測量手の手順や注意点を頭に入れても、体がついていかないというか、一連の作業として全くスムーズにいかなかった。特に不思議だったのが、望遠鏡の十字線を一番はっきり見えるように合わせて、標尺に焦点を合わせるのだが、その際何度かエラーが出てしまったことである。自分の目はいい加減なものだなあと実感した。
