# 水準点の新設および維持管理について

観測技術グループ 園田忠臣

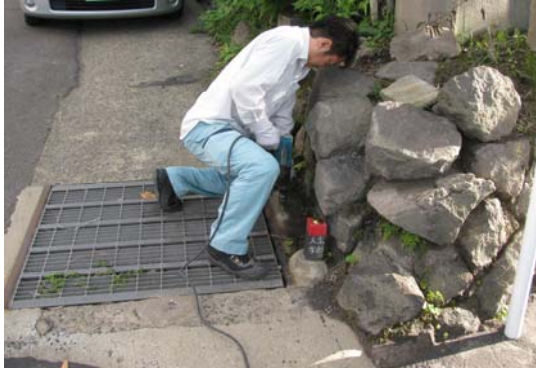
写真3 水準点設置作業

今回の設置場所は全て、コンクリートの構造物上に設置するため、コンクリートドリル（φ8.5mm）で下穴を開け（写真 3）そこにコンクリートボンドを充填した。また構造物と接する金鋳部分にもコンクリートボンドを多めに塗布し、設置面と金鋳との間に隙間のできないように取り付けを行った。取り付け後、金鋳の上からハンマーでしっかり打ちつけて固定した。

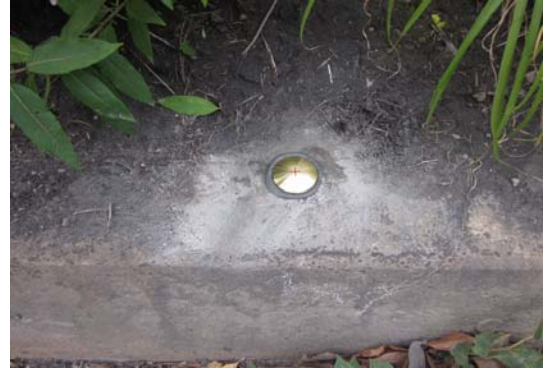
写真4 水準点設置完了

設置後、点の記作成のため設置写真を撮った（写真 4）。

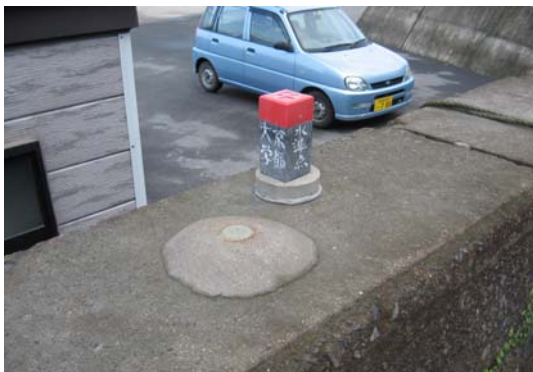
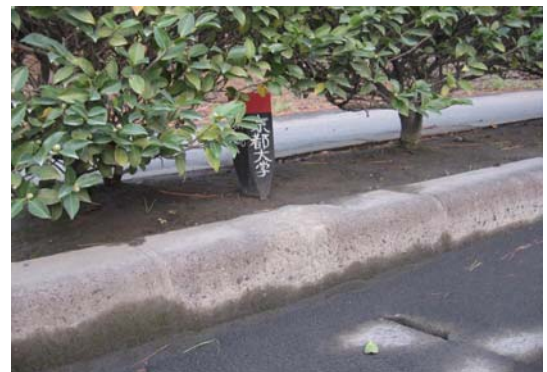
写真5 様々な標柱写真①

桜島では、1年の中で数回、道路管理者から委託を受けた業者により、道路端の雑草除去および火山灰の除去作業が行われる。その時に水準点を壊されたり、傷つけられたりすることがある。それを未然に防ぐ対策として、各水準点に標柱を立てることにしている（写真5、6）。標柱を立てる前は、実際に壊されたり、傷つけられたりしたことが多々あったが、標柱を立ててからは、かなりそれを防げるようになった。

しかし、標柱を立てているにも関わらず、雑草で隠れ、降灰により埋もれている場合もあるので、普段からの点検が重要になってくる。各観測で外出する際も、水準点の近くを通過する時には、点検を心がけるようにしている。その際に何か問題があれば、すぐに対処するようにしている。

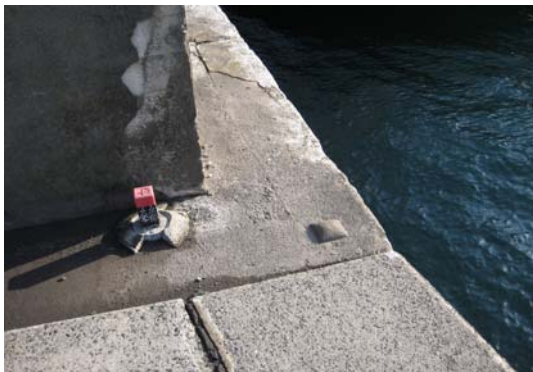
写真7 S17 1957年設置

水準点は設置後、特別の事由が無い限り、ほぼ半永久的に使用する。桜島では、約半世紀に涉って使用され続けている水準点もある（写真7、8）。繰り返し行われている観測のなかで、水準点はなくてはならない大切なものであり、今まで諸先生方、先輩技術職員のご尽力により大切に守られてきた。この水準点を、今後も守りつづけていくよう努力していきたい。
