# 水準点維持管理について 2011

京都大学防災研究所附属火山活動研究センター  
園田忠臣

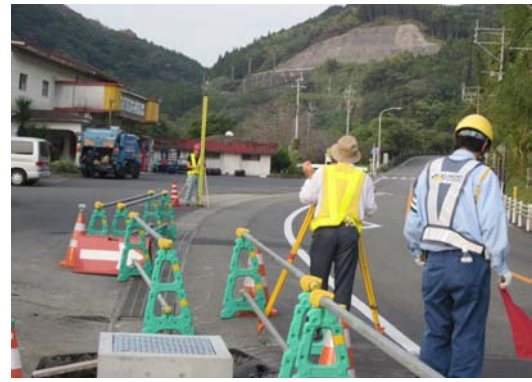
写真3 水準点移設接続測定

前回は水準点の金鉾が壊されたり、ステンレス製のピン鉾が削られたり、曲げられたりしていたが、今回は水準点が何かわからない溶剤で埋められているというトラブルがあった。(写真2) また、道路改良工事のため水準点の移設作業がKルートにおいて2箇所発生した。(写真3)

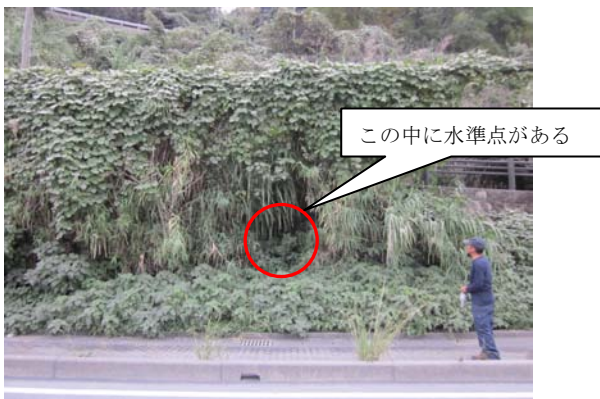
写真1 S17B

今回も観測前の各水準点の点検では、おおむね問題ないだろうと思われていたが、昨年紹介したS17Bにおいてまたもや自然の驚異を知ることとなった。昨年かなり苦勞して伐採を行った箇所であったが、わずか1年で雑草が生い茂り水準点が完全に隠れてしまっていた。(写真1)

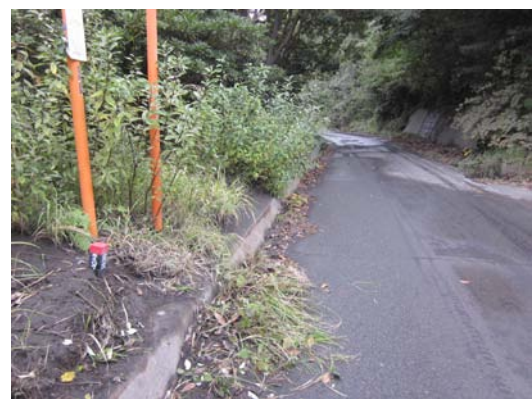
写真4 標柱設置

桜島では以前から、これらの水準点の場所が分かるように、また壊されるのを未然に防ぐ為にも標柱を設置することにしてきた。既存点においてはそのほとんどの点に標柱が立てられているが、昨年新設した北岳ルートにはまだ標柱を設置していなかったため、今回その設置を行った。(写真4)
