フィリピン中部のノンエンジニアド建築物の 耐風性能評価 その2 風洞実験

京都大学防災研究所

○富阪和秀、西村宏昭、西嶋一欽、波岸彩子

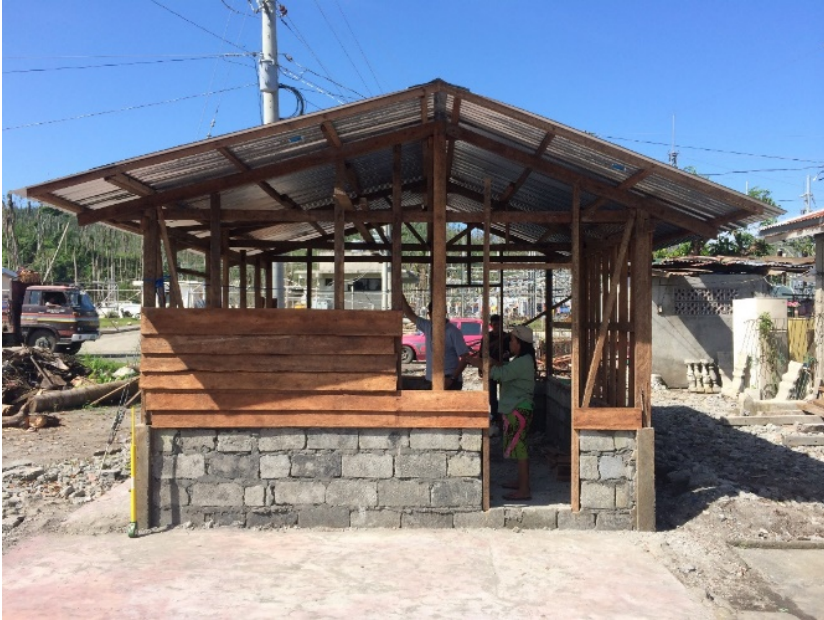
フィリピンの一般的な住宅の特徴

- ・切妻屋根を持つ
- ・軒の出が大きい
- ・開口部が大きい

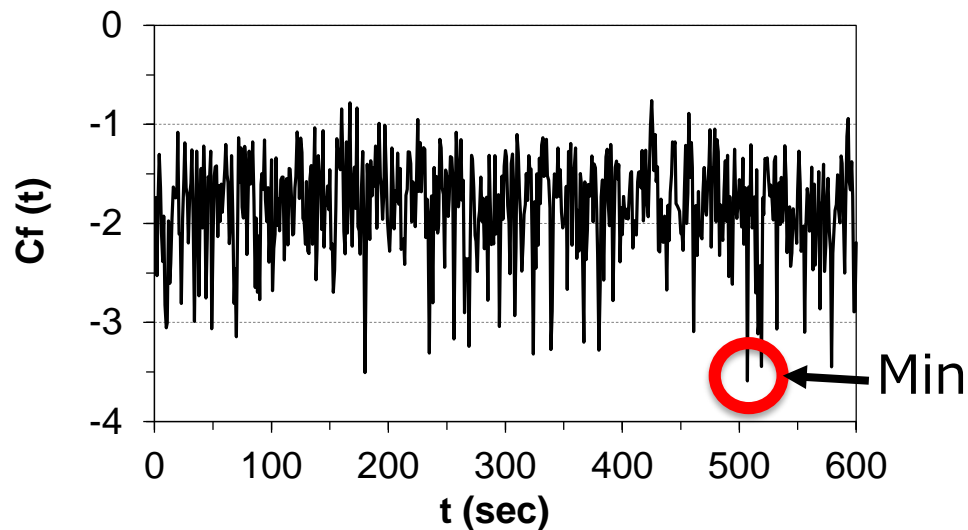
C_p (表面) と C_p (裏面) の差

各測定点の表裏の風圧係数を差し引いて風力係数とし、10分毎の最小値（**最小瞬間風力係数**とする）を6個抽出する。

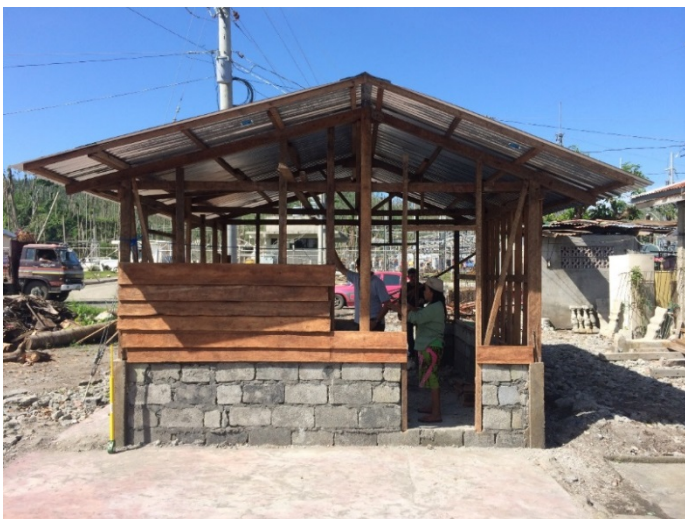
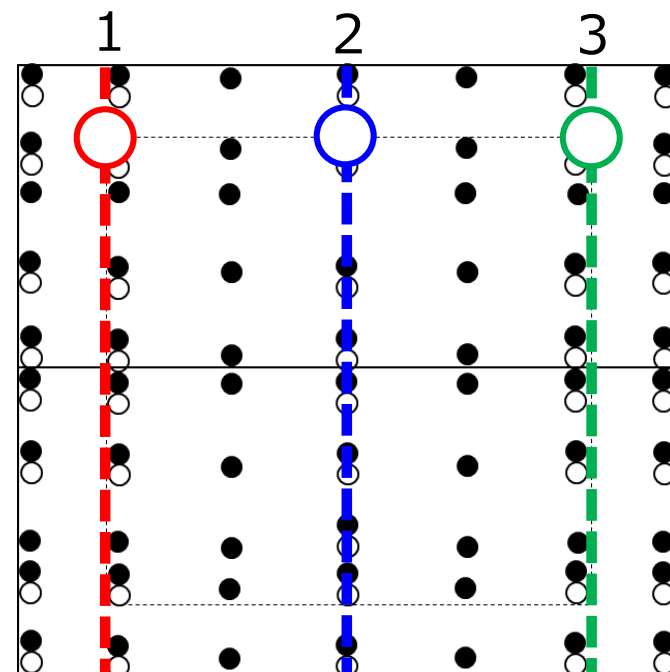
各接合部の風力係数

Link2 : 屋根と柱の接合部

Link3 : 柱と土台の接合部

$$C_f = \frac{\sum C_{p_i} \times a_i \times l_i}{A \times L}$$

C_{p_i} : 各点の風圧係数, a_i : 各点の負担面積(m²),
 l_i : 各点の作用距離(m), A : 壁面の面積(m²),
 L : 代表長さ(m)
