# 白良浜における地形計測について

観測技術グループ 久保 輝広

# 高波原因調査のための地形計測を実施

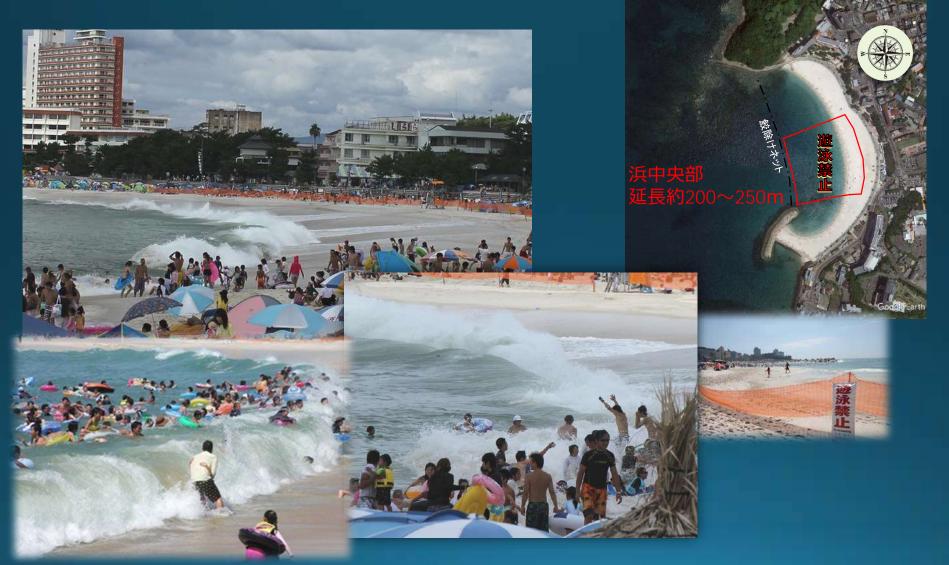
# 高波発生時の様子

- ●砂の黒色化、流出
- ●浜の急勾配
- ●小石等の打ち上げ
- 浜中央部の高波
  - ▶ 浜中央部(約200~250m)で、静穏時にもかかわらず高波が発生し、 部分的な遊泳禁止措置を取ることが増えた。

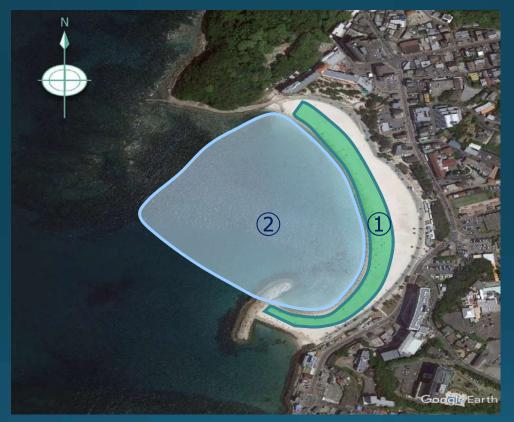
①陸上地形計測

②海底地形計測

計測頻度:陸上・海底共に5月~9月の間毎月1回

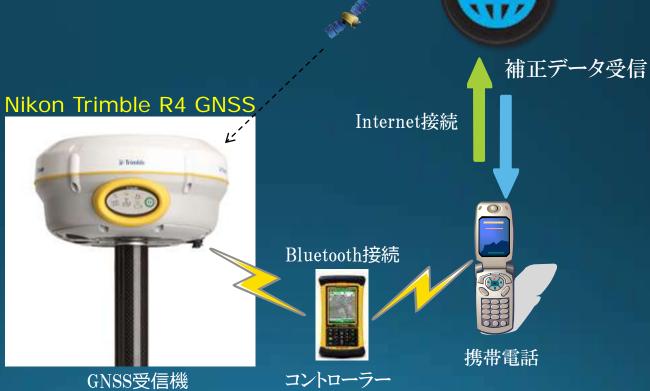
#### GNSSを用いた測量

RTK(Real Time Kinematic)法で測量

測位性能(RTK)

水平:8mm+1ppm 垂直:15mm+1ppm

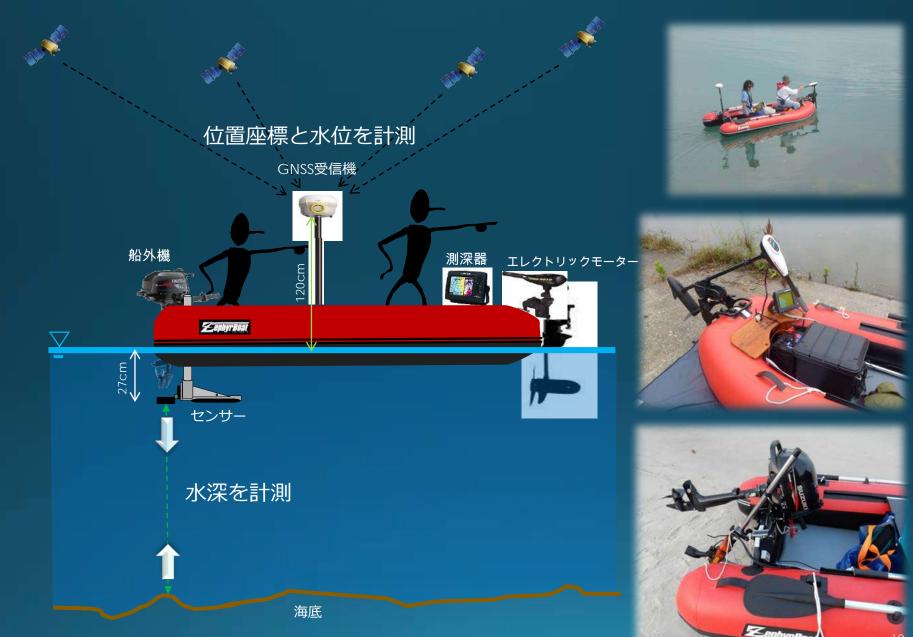
# 使用したゴムボートと装備

•船に<u>GNSS受信機と測深器</u>を搭載して海底の地形を測る。 (波打ち際の水深の浅いエリアも計測するため、船はゴムボー トを使用する)

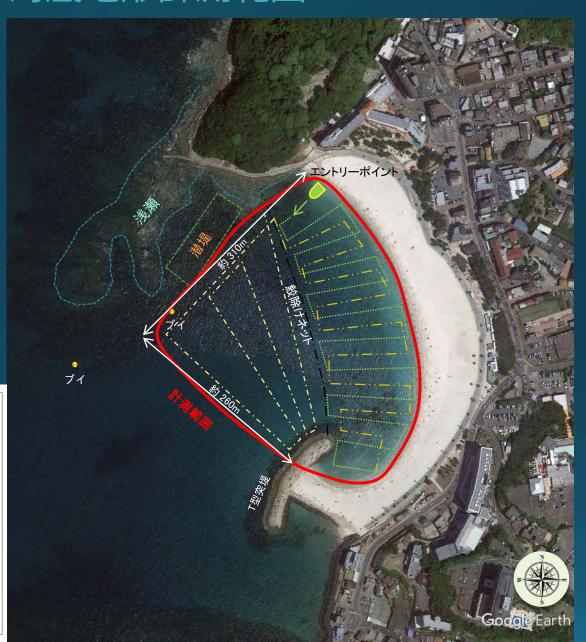
#### 海底地形計測範囲

・水際に人がいない時間帯に計測を実施。

午前4:00頃から計測開始

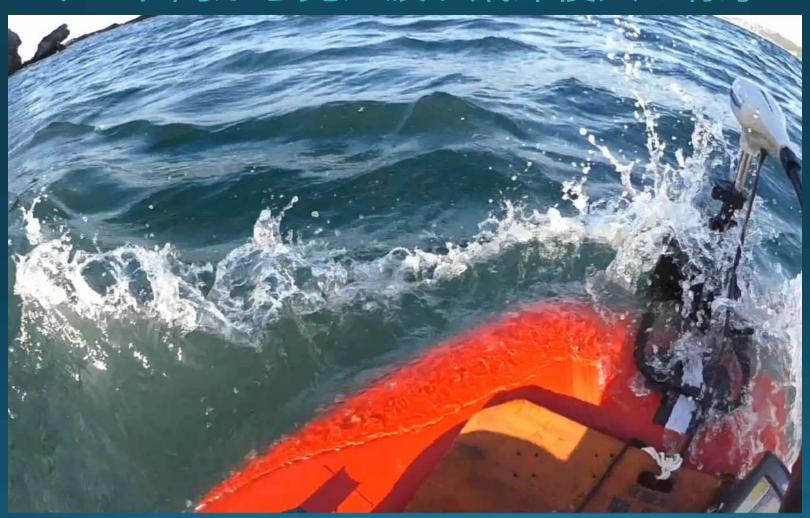
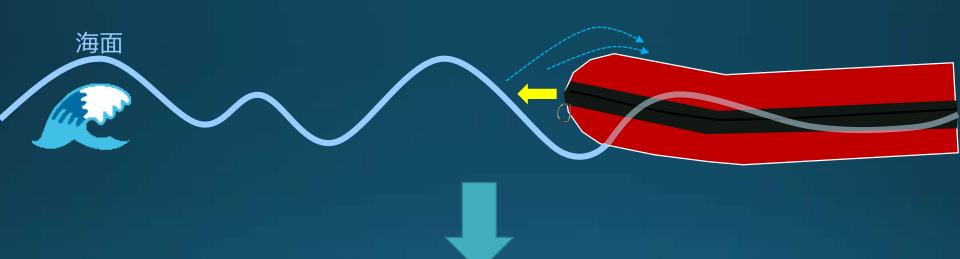
# ボート内から見た波や飛沫侵入の様子

船首が波に突っ込んだ際、 波や飛沫が船首を越えてボート内に入る。

計測機器類やバッテリーが水浸しになるため、 波の侵入を防ぐ何らかの対策が必要。

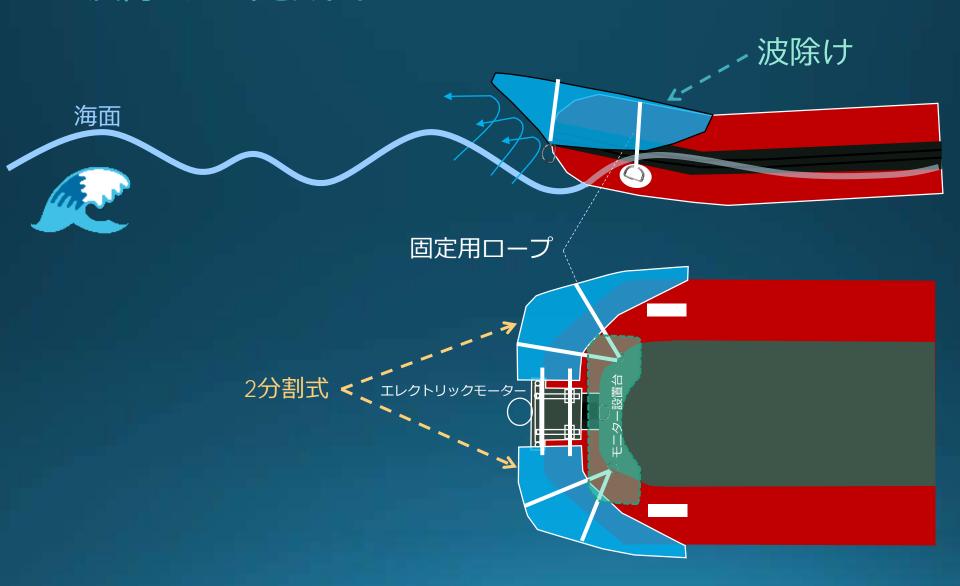
# 波除けの完成イメージ

- ◎波除け導入に際しての条件
- 可能な限り低コストで実現すること。
  - ⇒外注せず全て自主製作で対応する。
- 公用車の車内に積める大きさであること。
  - →一体物だと大きくスペースをとるので、分割式で製作する。
- 軽量で浮力あり、波で破損しないこと。
  - ⇒素材にスタイロフォームを使用し、 肉厚な波除けを製作する。
- 現場で簡単に脱着ができること。
  - ⇒誰でも短時間で簡単に脱着できるよう、ロープで固定する。

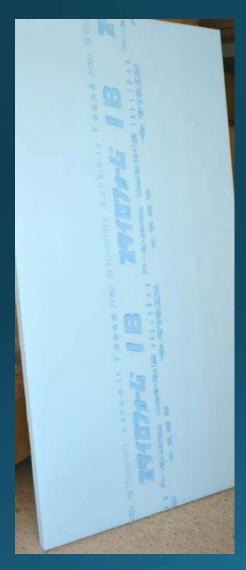
# 波除けの材料と使用した工具

スタイロフォーム IB (1,820mm×910mm×50mm) 2000~3000円/枚

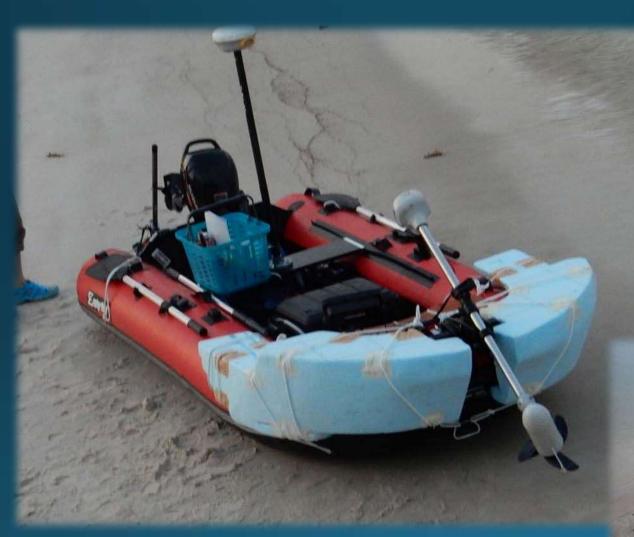
# 完成した波除けとゴムボート

製作期間:約10日

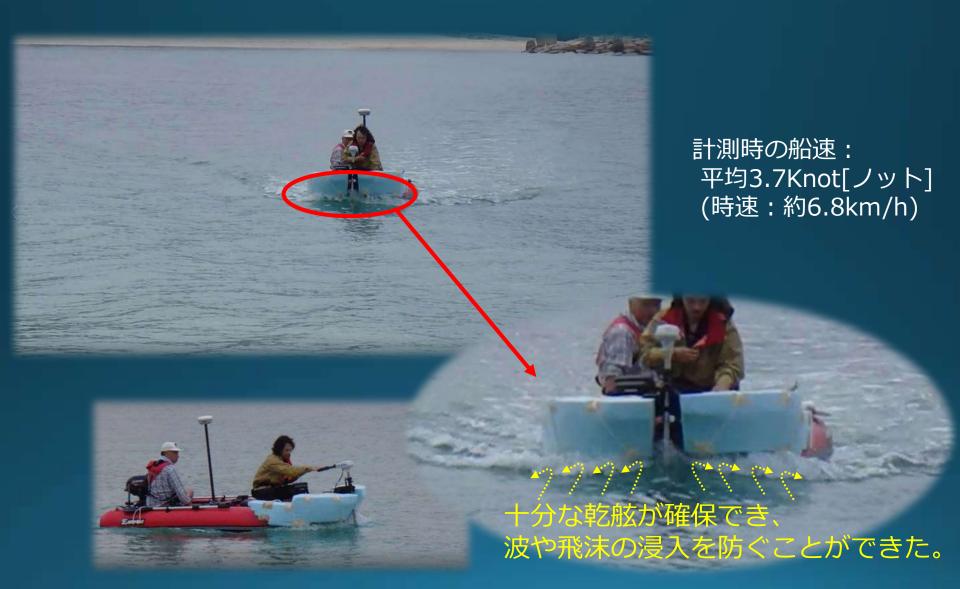
# 波除けの効果

- ゴムボートでの計測にあたり、大きな問題と なった船内への波の浸入は、製作した波除けに より概ね解消できた。
- 波除け製作作業に携わったことで、スチロール 造形の知識を習得できた。
- 波除けがどの程度の波高まで対応可能かの検証が必要。
- 波除けの耐久性を向上させるための処置を検討。⇒波除け本体表面への塗装処置?

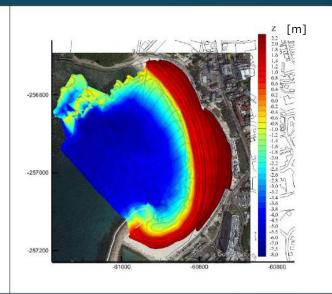
# 月例計測結果(速報)

No.	日付	計測領域	備考
1	*5/16	海上及び陸上地形計測	
2	*6/16	海上及び陸上地形計測	
3	**6/23	陸上地形計測のみ	6/21低気圧による高波発生後の計測
4	*7/14	海上及び陸上地形計測	
5	**8/09	陸上地形計測のみ	8/7台風5号(NORU)による高波発生後の計測
6	*8/22	海上地形計測のみ	
7	*9/20	海上及び陸上地形計測	9/17台風18号(TALIM)による高波発生後の計測
