# ドローンを使用した被害調査事例

## 1. 調査概要

2018年6月18日に起こったマグニチュード6.1の大阪北部地震で被災した茨木市中心街の瓦屋根の被害調査を行ったので紹介する。調査内容は戸建て住宅の瓦屋根被害があったと思われるブルーシートが掛かっている家屋のピックアップである。調査日は7月18日、調査範囲はJRと阪急電鉄に囲まれたエリアである(図1)。中央付近三角印に茨木市役所があり庁舎の屋上を離着陸地点として使用した。市役所は周辺では1,2を争う高層ビルとなっており、南北それぞれに視界が開けており(写真1、中央下端に市役所)、部外者も屋上には侵入してこないため離着陸ポイントとしては良い。天気は快晴で風は微弱であった。気温は高く、近隣の枚方市の気象庁観測点ではこの日38.0度を記録している。写真1に示す通り、住宅街で人口集中地区となっている。また、市役所屋上には南北を隔てるように空調設備が存在していたため調査範囲を南北に分けて空撮を行った。

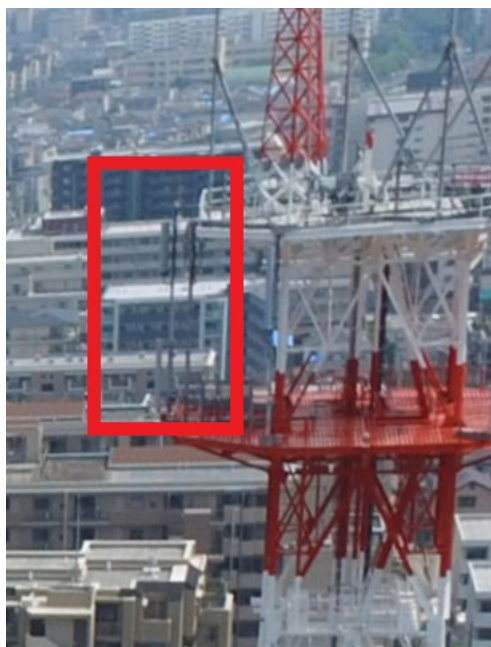
写真 2 携帯基地局アンテナ

プロポの信号は説明書には2kmまで届くと記載してあるが、今までの経験上、見通しの良い場所で1kmが限界である。さらには信号が届きにくい場所があり、今回も市役所北側の特定エリアで信号が届きにくい場所が存在した。プロポからの信号が途切れるとホームポイントに方向転換後、指定高度に上下降して一直線に最大速度で戻ってくる。筆者は離着陸地点をホームポイントとして自動設定するようにしており、帰還時は自動操縦となるため周辺に高層の建物が無いかや帰還時の高度設定を適切にしているかが重要になる。都市部ではドローン以外の外来波の影響でプロポからの信号が途切れることがあるため、電波を発するアンテナを見て危険なポイントがどこなのか判断することが重要だと思われる。そこでこれらを判断できるようになるために筆者はドローンの電波セミナーを受講した。講義では広範囲な内容が説明され、どれもドローンを扱うものにとっては有用なものであったが、中でも主眼であったプロポ信号をロストするようなアンテナからの電波を見分ける一例を紹介する。よく都市部で見かける携帯の基地局アンテナ(写真2)の場合は地上の携帯使用者を狙っているため、上下方向は少し下を向いていることが多くアンテナの上空は干渉を受けにくい。左右は角度が広く、120度の範囲をカバーするアンテナを3方向に付け360度全周をカバーしているものが多い。またパラボラアンテナ(写真3)の場合は指向性が強く、範囲は上下左右には狭くアンテナの向きにまっすぐ同面積で電波が飛んでいると考えてよいが、強度が強くアンテナの向いている範囲に入ってしまうとプロポからの信号が途切れやすい。そのほかの問題として、撮影日は快晴が続き非常に暑い日で離着陸地点が屋上だった事もあり、日差しを遮るものがなくモニタとして使用していたiPadが何度も熱暴走した。この調査時には市役所の一室を借用する事ができ、フライトの合間に空調の利いた部屋で機材の冷却ができた。後日、阪急電鉄東側でも空撮を行ったが、その際は保冷バッグに冷却材を大量に用意し、撮影の合間にiPadをタオルに包んで冷却した。これにより熱暴走が起らず撮影することができた。他にも専用のフードなどで日差しを直接iPadに当てない工夫も可能である。ドローンのバッテリーも熱を持ちすぎると充電しなくなるため温度管理は重要である。さらに、離着陸地点としても操縦のしやすさからも屋上は有用であるが、空調の室外機などで広いスペースがない場合がある。事前に3m四方程度のスペースがあるかどうか

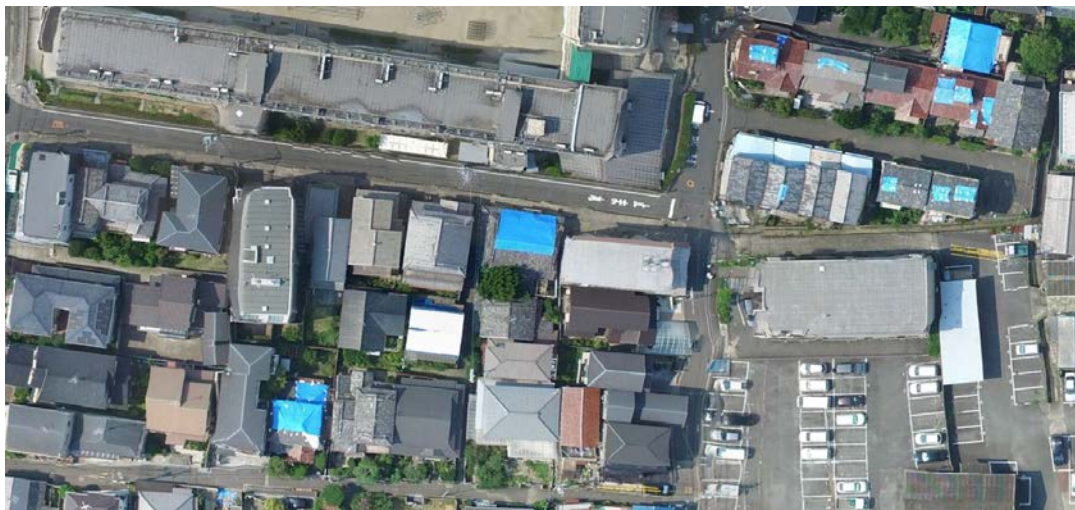
写真 4 オルソ画像の一部

か確認することも重要である。撮影した空撮写真 998 枚は、Photoscan で画像処理して 1 枚のオルソ画像に加工した（写真 4）。戸建ての屋根にブルーシートが掛かっているのが確認できる。一部ひずんでいる部分があり、ラップ率が低いことが原因と思われる。
