## 耐風構造部門と共に36年の歩み

杉政和光

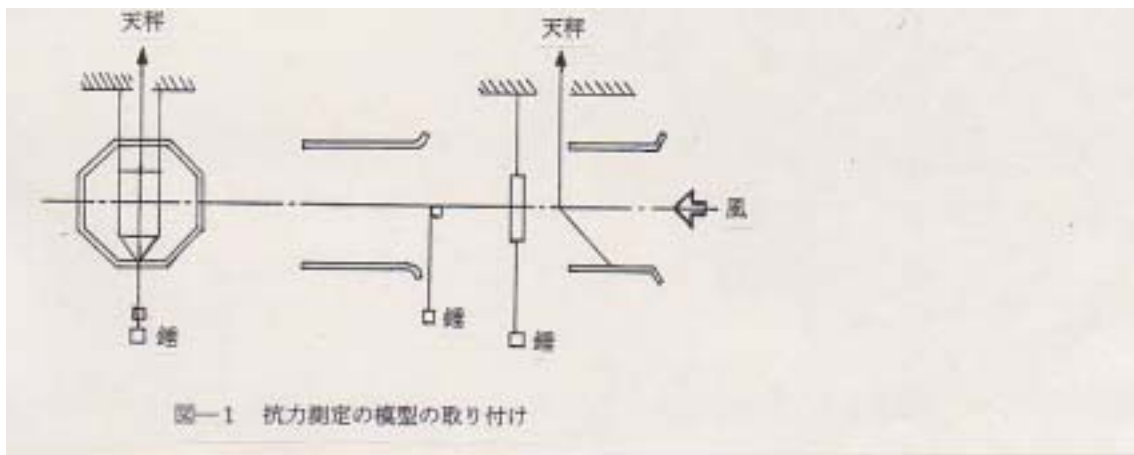
1968年（昭和43年）●茨城県高萩市にある国際電機株式会社のパラボラアンテナの振動実験測定と、風圧測定に、光田助教授、室田助手、成研究員、羽野技官と共に参加した。振動測定には固有周期0.5秒の動線輪型振動計（伊勢屋機械製）および差動トランス型傾斜計（測機舎製M-レベル）を用いた。風圧測定にはピトー管式風圧計（新光電機製）を用いた。●大型風洞で熱線風速計を用いて、宮田助手と勾配の違う二次元三角山の気流測定の手伝いをする。●成研究員と抗力天秤を用いて、煙突の抗力測定を手伝う。抗力の測定には抗力天秤に、ピアノ線を模型に図-1の様に取り付け、風を吹かして抗力を測定する。定常的な二次元流のもとで測定するときは、風向に対して平行に二枚の端板を並べ、その間に模型を風向に直角と成るようにセットして測定する。

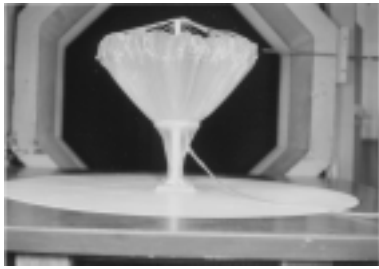
写真－1

●森助手とマッシュバルーンの空気圧を色々変化させて、内圧と風速との関係を調べる実験を手伝う。模型の状況を写真－1,2に示す。

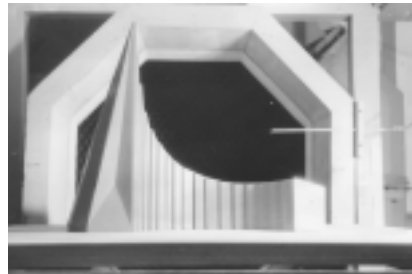
写真－3

●成研究員とエレベーター塔の圧力測定の実験を手伝う。また、ソビエト館の木製 1/200 の模型、高さ 50cm、幅 70cm を用いて風圧測定をした。測定点は 152 点で内径 2 mm 外形 4 mm のビニールチューブを取り付け、表面の圧力を差圧変換器を通じてデジタルボルトメーターより求めた。模型の状況を写真－3に示す。また煙風洞でソビエト館の二次元の断面模型で、気流の状態を調べた。

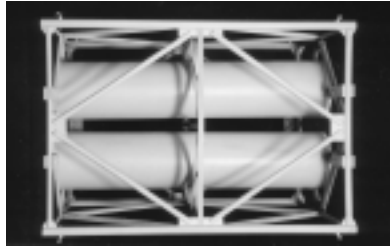
写真-4

1969 年（昭和 44 年）●八幡製鉄（株）の屋根面の厚みが薄く比較的軽い、大スパンの吊屋根構造物の縮尺 1/150 を用いて、実験風速を 15m/sec で風圧係数を風洞実験により求めた。●日立プラント建設（株）の鋼製煙突の実験状況を写真－4、5に示すように 2 本の筒が組み合わさり、さらにその外部にトラスが組み合わさった鋼性煙突の抗力を、風速 6～26m/sec の範囲で風洞実験を、成研究員とする。

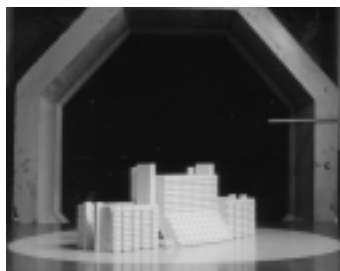
写真-6

1970年（昭和45年）●川崎団地の逆Y字型の建物、縮尺 1/250 を用いて、外壁に加わる風圧分布を求める。実験風速は 19m/sec で、測定点 365 点。模型の写真-6 に示す。●成研究員と円筒の防振に対する STRAKE（側板）の効果に関して、風速 5～11m/sec の範囲で風洞実験により振幅を測定した。実験の状況を写真-7 に示す。●成研究員と広島市基町団地の四角形を組み合わせた集合建築、縮尺 1/300 の模型に 299 点の測定点をもうけ風速 19m/sec で、風洞実験により風圧係数を求めた。模型の写真-8 に示す。

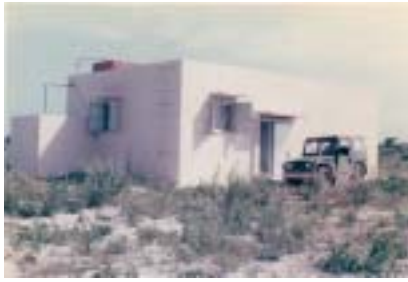
写真-9

1972年（昭和47年）●千葉出洲住宅の実験では、風圧測定は縮尺 1/250 の模型を用い、実験風速を 15m/sec で測定し、周辺気流測定は縮尺 1/500 の模型を用いて風速 5m/sec で成研究員と風洞実験をした。周辺気流測定は、測定場所にタンポポの種子の羽根を虫ピンに細い繊維で吊った（自由回転）吹き流しを差し込み、羽根の動きを上から写真に撮り風向を決定する。この吹き流しは大きさ約 2 cm 程度で風速 0.5～0.6m/sec から起動し読みとり精度は約 5°である。次に定温度型熱線風速計センサー横吊り 0251T-5 を用いてその測定位置に持ってゆき、決定された風向に熱線のセンサーを向けて風速を測定する。この熱線は直径 5 ミクロンのタングステン線を用い、長さ 1 mm で狭い範囲での風速分布の測定にも適しており、風速 10m/sec ぐらいの範囲で約 5cm/sec 以下の誤差で測定できる。●Grille と Louver の風洞実験は建築物の窓および開口部に使用されるもので、Grille、Louver の前後の静圧の差を測定する。測定風速は 1～10m/sec の範囲で行い、抗力も天秤に取り付け、風速 5～30m/sec で測定した。●新宿住友ビル耐風設計に関する風洞実験では縮尺 1/500 の模型を用い、一様流中で風圧力を測定し、風圧係数を求め、乱流格子を風洞内に設置し風による振動測定をも測定した。●IBM. T. K. ビルの縮尺 1/300 の模型に風圧測定のために 240 点の測定点をもうけ風速 15m/sec で風洞実験をした。●兵庫駅前市街地住宅は高さ 63.8m（20 階建て）で縮尺 1/250 の模型を用い風圧測定孔 244 点をもうけ、風速 15m/sec で風圧分布を測定し、縮尺 1/500 の模型を用いて風速 5m/sec で風向風速測定の風洞実験を行った。●ゴルフ練習場等で使用されるネットフェンスの抗力係数を求める為に、ネットを枠にボルト締めして天井から吊るし、ネットの面に直角に風が吹く場合の抗力を天秤で測定した。実験風速は 10～40m/sec で風洞実験を行なった。●‘72 年 10 月～‘78 年 10 月の 7 年間沖縄の多良間島での台風観測が始まり、この年に本土復帰した沖縄へ、成研究員と多良間島台風観測所へ出張した。成研究員は復帰前から観測所建設準備の段階から行かれていたが、私は初めて日本航空（飛行機とゆうもの）DC-8 に乗った。この頃は、台湾まで行く便だったので機内食もありサービスも良かった。那覇に着いてから今度は南西航空 YS 11 に乗り継いで宮古島迄行き、タクシーで平良港まで行き近くのうるま荘にその日は宿泊し、何時欠航するかわからない多良間海運の貨客船普天間丸または幸運丸に乗り、多良間島へ渡った。港から町なかに有るちとせ旅館まで歩いたり、トラックに載せてもらったりして到着した。この多良間島は沖縄（那覇）の西南 400km 東経 124° 42′、北緯 24° 39′ にあり、周囲約 15km で最高標高 32.8m、平坦部の標高 10～12m の伏せた盆状の小島である。台風観測所には三菱のジムニーが置いてあり、旅館との往復、荷物の運搬に使われた。まず観測所に着くと、いすゞジーゼル発電機をまわし、AC100V を観測所内に供給し、無人観測出来るようにバッテリー 80 セルの充電を滞在中行なう。野外には高さ 50m のポールを中心に両サイドに 12 本ずつ一直線上 720m の間に 30m 間隔で高さ 15m のポールが並び、中央の 50m のポールからこの測線に直角方向に 90m 離れた 2 地点の所にも高さ 15m のポールがある。この年は強い台風の来襲は見られなかった。多良間島台風観測所での写真-9,10,11,12 に示す。また測定点の配置図を図-2 に示す。

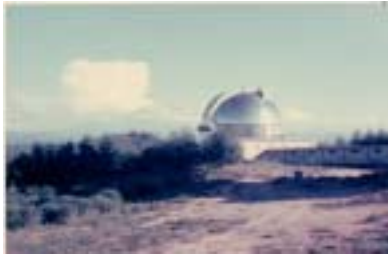
写真－13

1976年（昭和51年）●飛騨天文台に新たな望遠鏡が計画され、設置場所での気温、風速等の自然環境を調べるのに、光田助教授、文字助手、林助手、成研究員、羽野技官、藤谷君、伊藤君と共に観測機器を取り付けに行った。その時の写真－13,14に示す。

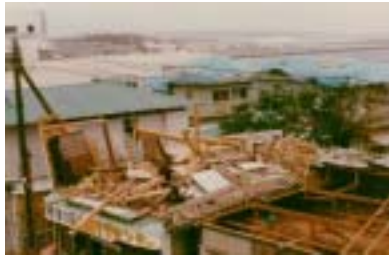
写真-15

1977年（昭和52年）●成研究員と芦原第一住宅地区改良事業に伴う風の流れに関する風洞実験。●芦原第二住宅地区改良事業に伴う風の流れに関する風洞実験。●神戸の東灘区に建設計画されたほぼ口の字形で、高さは東側棟（24.6m）、南側棟（30.0m）、西側棟（24.6m）、北側棟（18.9m）のハイソ甲南高層住宅建設に伴う建物周辺気流に関して、縮尺1/400の木製模型を用い、実験風速5m/secで風向角北壁に直角、東壁に直角、南東、南西、西の5風向、測定点は一高度85点測定高度4mm（現地高さ1.6m）、15mm、30mmの3高度でタンポポによる風向と、熱線風速計による風速を測定した。●9月9日台風‘7709号が沖永良部島を時速32km/secの速さで北北西に横切った。同島測候所の観測では、22時10分最大10分間平均風速39.4m/sec（東北東）、22時20分最大瞬間風速60.4m/sec（東北東）、22時50分最低気圧907.3mbを記録した。この被害調査に谷池氏と鹿児島県庁、警察署の防災課へまず情報を貰いに行き、鹿児島港から船で沖永良部島に渡り、レンタカーにて被害調査をした。被害写真－15,16に示す。

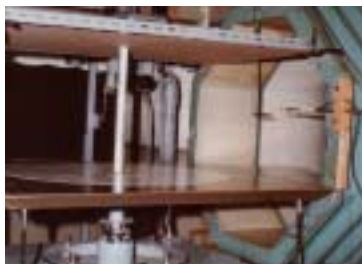
写真-17

1979年（昭和54年）●大阪市南区大宝寺に計画された OMB 計画ビルは地上 31 階、軒高 114m、平面は長方形であり、縮尺 1/400 で実験風速 5m/sec で風向角は 8 風向、測定点は一高度 102 点測定高度 5mm（現地高さ 2m）、10mm、25mm の 3 高度でタンポポによる風向と、熱線風速計による周辺気流測定の風洞実験を行った。●円形ドームを持つ屋内貯炭場、縮尺 1/300 の合成樹脂の模型で、大きさは直径 40 cm 高さ 15～16cm、模型下部壁面部分は円筒形で、中心角 11.25° おきに 32 本の柱形が壁面より突き出ている。この模型を用いて風圧力分布測定の風洞実験を行なった。●電線に作用する風荷重を求める実験、断面形状がどのような場合に、風圧力を最も軽減できるかということ調べる為に、円柱状の物を含めて、11 種類の電線模型について行なった。測定には、島津製作所の三分力天秤を用いた。模型は中空のアルミニウム製で、模型の上下端には水平の端版をつけて、模型に当る風が二次元流に近いものとなるようにした。実験の状況を、写真-17 に示す。気流は、層流に近い状態、風速 9～30m/sec、乱流（乱れの強さ約 15%）、7～20m/sec の範囲で実験した。

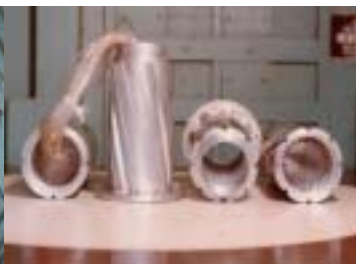
写真-18

1980年（昭和55年）●桂助教授と 15cm 角の立方体形と平面 10cm×20cm、高さ 15cm の直方体形の 2 種類を用い、屋根面に止り止めおよび裏面での圧の作用を考慮して細かいサンドペーパーを貼って、屋上断熱材押さえブロックの飛散に対して風洞実験を行なった。飛散物体は直径 10mm と 5mm、厚さ 0.5mm と 0.3mm の銅とアルミニウムの 8 種類の円板を、風洞内に飛散しないように 0.1mmφ の釣り糸で繋いで実験をした。●電線形状と風圧抵抗係数に関して、前回行なった電線の形状の物をさらに詳しくする為に、模型を実規模サイズの物が三体、その二倍サイズの物が三体、計六体の模型を用いた。写真-18 に示す。（防災研究協会 1981 年第 4 号記載）

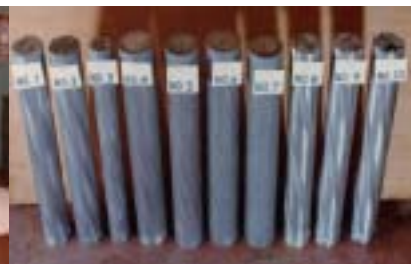
写真-19

1983 年（昭和 58 年）●関西電力、住友電力から、電線に加わる風の力を測定するために、大型風洞で実験し、二次元流にする為に、天板と地面板を風洞内に設置し、その間に電線模型を入れ天秤に取り付けて抗力、揚力、転倒モーメントを測定する、電線模型は、写真-19 に示すように色々な電線の種類について実験を行った。

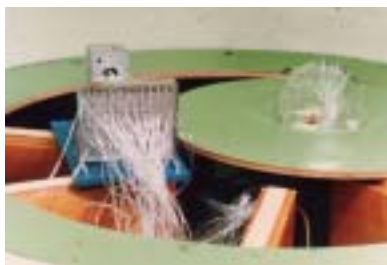
写真-20

1985年(昭和60年) ●HAWAI の現地で、新築のホテルで実測されたデータと風洞で模型を用いて実験したデータとの比較をする為に、1/300 の模型を境界層風洞の中に設置して壁面の圧力、周辺の気流を熱線風速計で測定を行なう。●曲面板による風圧測定(軸対称)の実験を桂助教授とする。●三杯風速計、ギル cup 風速計、超音波風速計を林助手、塚本助手と大型風洞で検定する。●大型風洞で学生の稲岡君の卒論を谷池助手の指導のもとに実験を行なった。●7月11日午前1時50分に寒冷前線が岐阜県内を通過したところ、岐阜県穂積町で竜巻の被害が発生したので、谷池氏と被害調査に行く、被害は穂積町の、馬場、生津、江崎であった。●8月12日午前9時ごろ宮崎県西都市の山角で竜巻の被害が発生したので、14日に谷池助手と被害調査に行きレンタカーを借りて、山角、調殿、中須、市営住宅、立野、串木、古城等、7集落を調査した。●住友生命 OBP 計画の建物は38階建て、軒高は150m、平面形はほぼ長方形で四隅に隅切りのついた建物であり、高層棟および東側に6階建て、軒高26.8m、西側に5階建て、軒高23.6mの建物を低層部でつないだ高層建物に加わる風圧力の性状並びに建物周辺の気流変化について縮尺1/400の木製模型を用い、実験風速10m/sec、風向8風向について周辺の気流を測定し、風圧力は測定点415点、風向8風向にグラッシングアングル2風向を追加し谷池助教授、丸山助手と実験する。(防災研究協会1986年第9号記載) ●大型風洞で三菱通信用小型アンテナに作用する風圧力の実験を谷池助教授と行なう。●32面体の一部を切り取った形状の多面体形簡易構造物の模型を用いて、実験風速10m/secで、風圧力の測定と六分力天秤(日章電気製)による空気力の測定を院生の奥田君と行なう。実験の状況を写真20,21に示す。(防災研究協会1986年第9号記載)

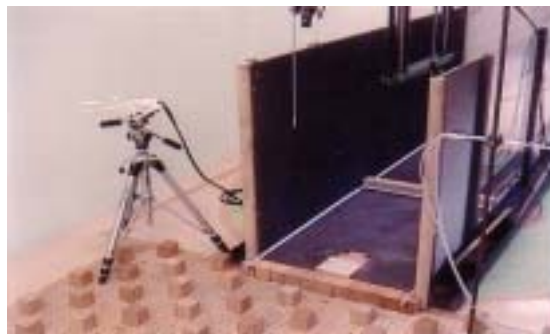
写真－25

2000 年（平成 12 年）●境界層風洞で OKI 空港拡張による、今津漁港の風洞模型による気流測定を熱線風速計で実験をし、防風対策についても丸山助手と実験をした。●角柱の圧力測定実験をするために熱線風速計の検定、圧力測定の調整を学生の玉井君の修士論文の手伝いとして行なう。●強風時の火災の広がりに関する実験で、二次元流内での気流測定を、熱線風速計を用いて測定を行なう。実験の状況を写真－25 に示す。

2002 年（平成 14 年）●強風時の火災の広がりに関する実験で、炉の高さを変えたり、二次元内に耐火ブロックを並べたりした時の、気流の測定をした。また、炉を前後、左右に並べても測定した。二次元炉は 60cm の長さで両端は、火災と壁面の距離を開けるために、5cm ずつ鉄板で覆ってある。火口部分の温度上昇を抑える為に、水冷タンクの上に載せてある。●鉄塔の実験を河井教授の指導の元、境界層風洞内に二次元を作り、天秤に鉄塔模型を取り付けて、ターンテーブルを回転させて、力を測定した。また、二次元内の断面の風速分布を測定する。●東京電機大学のフラクターの実験を手伝う。大型風洞で、河井教授とバードストップボール型の耐風強度を調べる

為に、風速 40m/sec まで可変して風洞実験を行なった。●強風時の火災の広がりに関する実験は、1999 年（平成 11 年）丸山助教授と田中教授の共同研究で、乱流境界層の二次元火災後方熱流場の風速・温度の計測に関する実験的研究として始まった。この研究は、市街地火災において上空の高温熱流場を含めた、市街地火災の予測手法の確立に向けて、強風時の市街地火災における熱気流の性状を解明する為の基礎データを得ることを目的としているもので、風洞実験によって粗度後方の高温熱流場における風速と温度の同時計測を行い、測定結果により火災後流の風速、温度の性状を明らかにされたものである。火を用いる実験は初めてなので、羽野技官と色々試行錯誤で必要な諸道具類を製作したり、二次元流を発生させる為に鉄製のチャンネルを溶接し骨組みを製作し、耐火ボード（繊維混入セメント板）を壁面両面と床面に取付け、測定側にはガラスを 2 枚はめ込んだ。火口後方の床面には、温度計埋設用の穴（3mm）を開け、温度センサーを 10 本埋設する。トレーサー（バルーン状酸化チタン、GodBallE-2C）を拡散させる為のスピーカーボックス（厚さ 9mm のベニヤ板 130×133×高さ 75cm）に FOSTEXCORP. 製の FF125K（8Ω）スピーカーをはめ込み、コーンの部分にエポキシ樹脂を塗りこみ、耐火チャンネル前縁に埋め込まれ、スピーカーの上にガラス球を入れ、トレーサーを入れて音を出すことによってガラス球が攪拌され、トレーサーが流れ火源上空 30cm まで拡散される。それをレーザー流速計によって測定される。本実験の時には炉に、アルコールが一定量に保つように流入し、火を付けて床の温度、炎の温度分布等を丸山助教授、田中研の院生の柄本君、長尾さんと測定する。本実験の前に二次元流内の気流性状を測定する為に、熱線風速計 X 型（0252R-T5）を最大風速 7m/sec で検定し、流入風速 1.85、0.55、0.35m/sec の時、炉の後ろのところを  $X=0$  の位置として、0、300、600、-1200mm の場所での高さ、700、600、500、400、350、300、250、200、150、100、80、60、40、30、20mm のプロフィール測定を 1 点 10 分～20 分間測定する。また流れ方向の気流状態を知るために、高さ 300、450、600mm での  $X=-100$ 、0、100、200、300、400、500、600mm を 1 点 20 分間測定した。二次元流内にも乱れを付けるために、耐火ブロックを市松模様に並べたり、前方 1m35cm のところにトレーサー拡散装置を、細い四本の真鍮の棒で約 80cm の高さに設置したときの気流性状を、一様流内の時と同じように測定をした。低風速の安定状況を調べる為に、風洞の前方に有るダンパーを開放して、気流性状をも測定した。
