## 韓国の災害調査

期間：12月17日～12月20日

経路：釜山から馬山を経てソウル

## 韓国災害調査

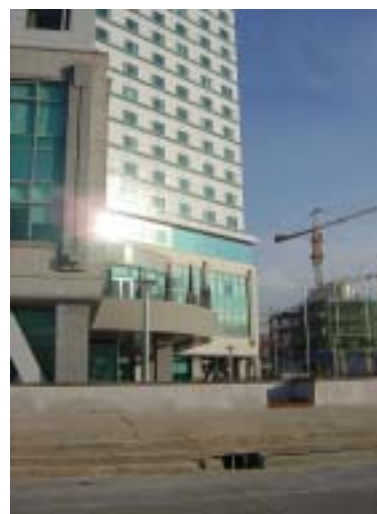
写真2 Hanwha Resort

写真2の **Hanwha Resort** では、建物が海岸沿いにある上に、地下を持っていたため大きな被害にあったそうです。そのとき水位は、写真2の左隅を拡大した写真3の戸田先生の指先くらいまでありました。このときの水位は、潮位 **2m**、高潮 **4m** の **6m** 水位が上昇しました。

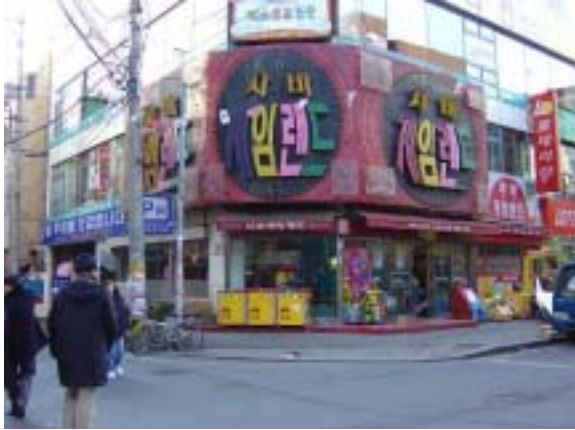
写真7 娯楽施設

次に馬山において、写真7のゲームセンターは、地下1階：駐車場、地下2階：ゲームセンター、地下3階：カラオケボックスになっていました。そして、台風の通った頃は、9月10日から9月13日まで旧暦のお盆で、親戚一同が集まっていたそうです。そして地下のカラオケボックスには、多くの人たちが集まっていました。そんな中、高潮の影響で町は浸水し、地下1階と2階の間の階段で写真8の吉田技官の指しているあたりまで、水につかり、8名の方がお亡くなりになりました。その中には、結婚間近の2人がいたそうです。またこの町には、近くの貯木場から流れ出した、丸太が散乱したそうです。この高潮の被害がいかに大きかったかということがうかがい知れます。

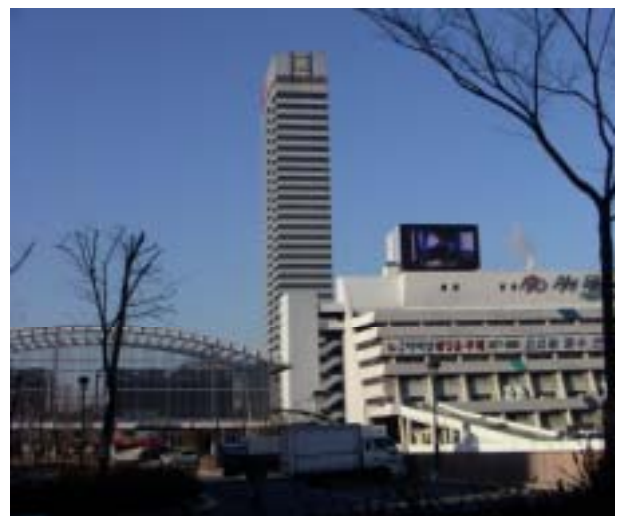
写真7

ソウルに移動し、我々も地下模型実験（御池通地下）を行っている関係から2001年7月に浸水した地下鉄・高速ターミナル駅（写真7）などを崔さんに案内していただきました。この辺りは、周りから比べれば大変低く水が集まりやすい地形になっていました。
