# 水深 30mでの ADCP による流速分布観測

観測技術グループ 久保輝広

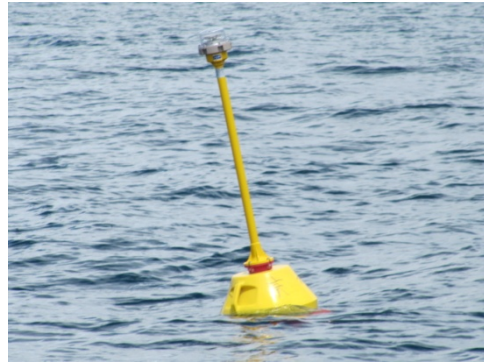
写真 3 : 簡易標識ブイ

なお、設置作業を行う海域は漁業、ダイビング、レジャー等様々な船舶が行き交う海域である為、事故及び流出防止に備え小型の簡易標識ブイも同時に設置することとした。（写真3）

簡易標識ブイの状況は、観測塔に設置しているWEBカメラを利用することにより、白浜海象観測所内で日々監視することとした。
