フィリピン中部のノンエンジニアド建築物の 耐風性能評価 その3 材料試験

京都大学防災研究所

発表内容

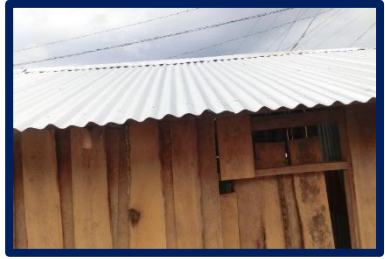
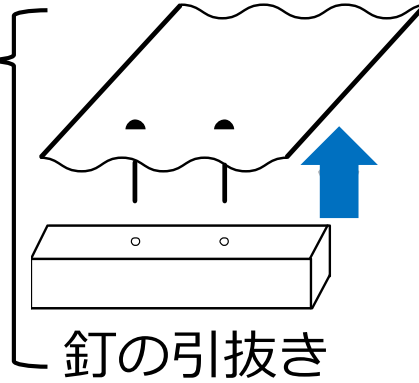
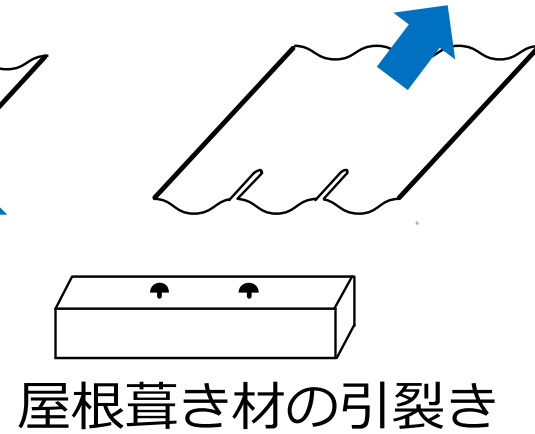
屋根緊結材の破壊

想定した破壊モード

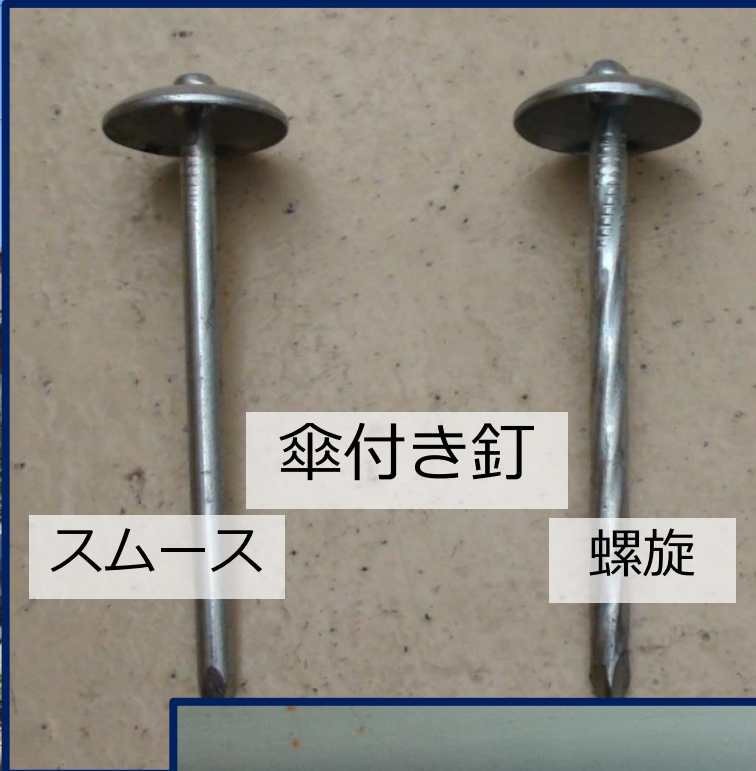
傘付き釘

スムーズ

螺旋

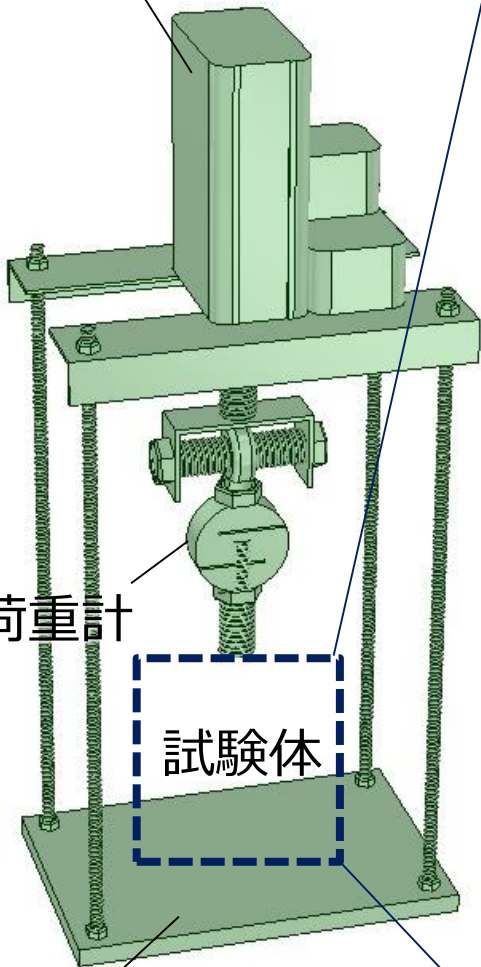
アクチュエーター

各破壊モードに対応する試験体を作成し、試験装置で漸増的に変位を与えたときの最大荷重を耐力とした。

固定台
